天井落下防止の豆知識

天井裏の见えないリスク

BBカチットワイヤー詳細

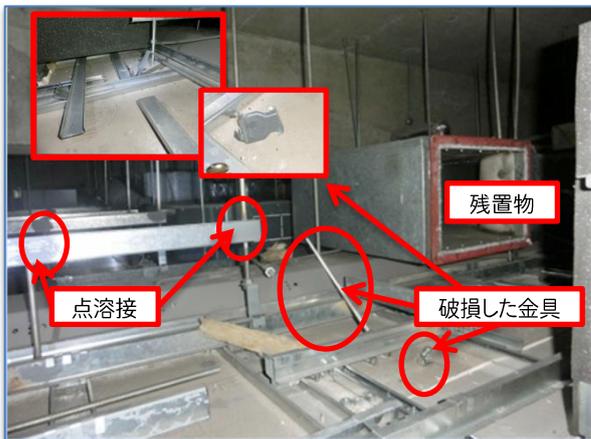
参考：天井内部の例

⑥残置物 … ダクト等の必要無くなったものがそのまま残っていて、施工の邪魔・落下の誘因になる。

⑦(過去の地震で)破損した金具 … 写真では一部しか壊れていませんが、落下寸前の場合もあります。

⑧金具同士の溶接 … 生命線の吊ボルト・ハンガーがCチャンなどに点溶接されているだけということも昔は許されました。

他、少し古めのビルですと、天井下地が木であることもあります。配線やアスベスト、不正な吊り物、ダブルバーにシングルクリップを使う、切ったり曲げたりしたCチャン、踏み壊れたMバー、剥がれ落ちたスラブなど、天井を見ても予想しなかったようなリスクにあふれています。このように現場調査をしていると、天井裏もメンテナンスが必要ということが思い知らされます。※⑦や⑧は通常の工法では天井補強を諦めるパターンですが、N-Safeの場合は施工可能な場合があります。
